COMUNE DI PETRIOLO

ADEGUAMENTO SISMICO SCUOLA ELEMENTARE "G. GINOILI"

PROGETTO ESECUTIVO

RELAZIONE TECNICO ILLUSTRATIVA -
RELAZIONE INTERVENTI

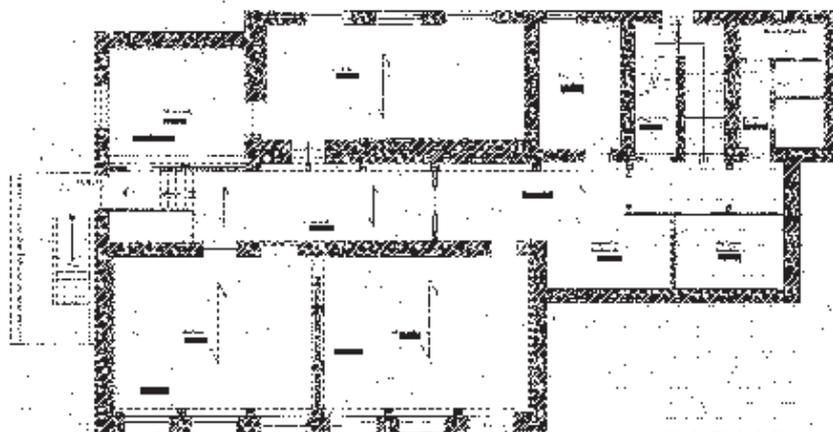
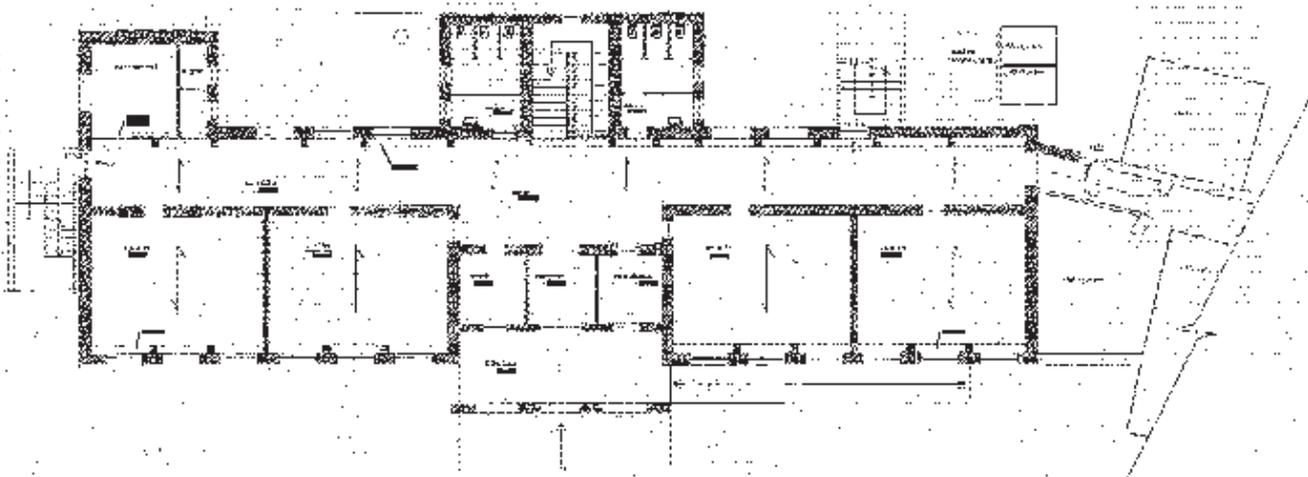
Figura 1

questo intervento i solai sono venuti a caricare non più il muro portante perimetrale, ma il telaio in cls, mentre il muro di spina ha mantenuto la sua funzione portante.

Plante con evidenziata (in magenta) la successiva struttura in cls

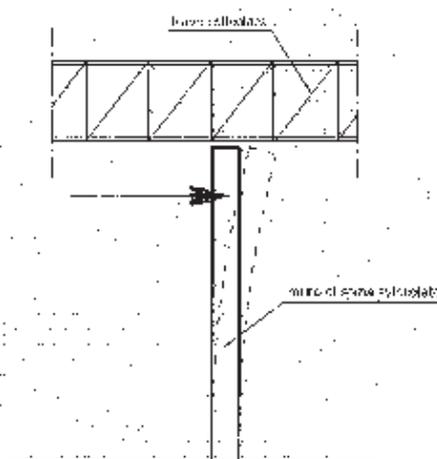
Figura 2-2

Foto del setto tagliato per il passaggio della nuova copertura e schema dello stato attuale

I lavori di ristrutturazione eseguiti nel '92 hanno portato al taglio del muro di spina che risulta attualmente una mensola.

L'intervento previsto in progetto consiste dell'esecuzione di un cordolo in cls armato in sommità, collegato alle pareti perimetrali tramite iniezioni con resina epossidica armate con barre inox filettate Ø12, e collegato alle travi reticolari in acciaio di copertura tramite piastre che fungono da pattino tra trave e parete, permettendo così la traslazione verticale della copertura (che attualmente non poggia su detto muro) ed impedendo invece la traslazione orizzontale, collaborando quindi con la struttura dell'edificio in caso di azioni sismiche.

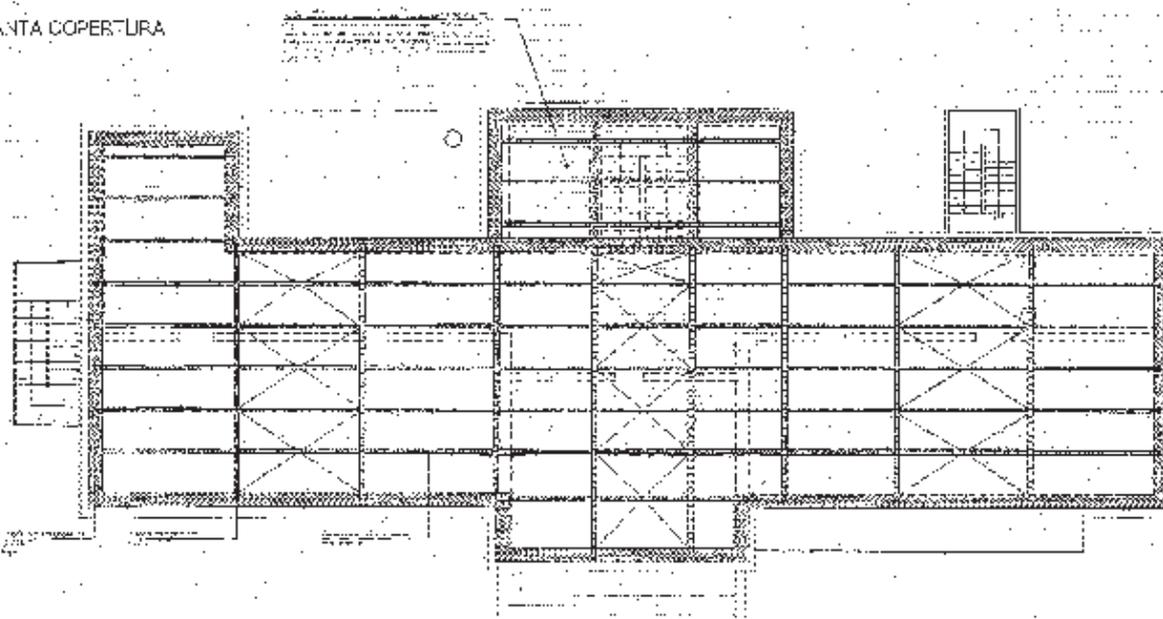
Figura 3

pianta del nuovo intervento in copertura

La nuova copertura, per quanto non ha gravato la muratura di maggior carico, come emerge dalla relazione strutturale del progetto dell'ing. Repupilli, ha cambiato in maniera importante lo schema statico della copertura, tagliando il muro di spina che risulta oggi completamente scaricato e soprattutto completamente svincolato, perdendo la funzione di irrigidimento della struttura che precedentemente aveva e funzionando sotto spinte sismiche come mensola.
