**COMUNE DI PETRIOLO**  
Piazza San Martino, 1 - 62014 Petriolo (MC)

**PIANO ATTUATIVO DI RICOSTRUZIONE POST SISMA 2016 CENTRO STORICO PETRIOLO**

Oggetto:  
Pianificazione attuativa connessa agli interventi di ricostruzione nei centri storici e nuclei urbani maggiormente colpiti dagli eventi sismici verificatisi a far data del 24 agosto 2016, (ordinanza n. 39 del 8 settembre 2017 - il commissario del governo per la ricostruzione)  
Interventi urgenti in favore delle popolazioni colpite dagli eventi sismici del 2016, (d.l. n.189 del 17 ottobre 2016 - art. 11 Interventi su centri storici e su centri e nuclei urbani e rurali)

**AGGREGATO N.1 e NORME TECNICHE SPECIFICHE**  
**U.27**  
R01

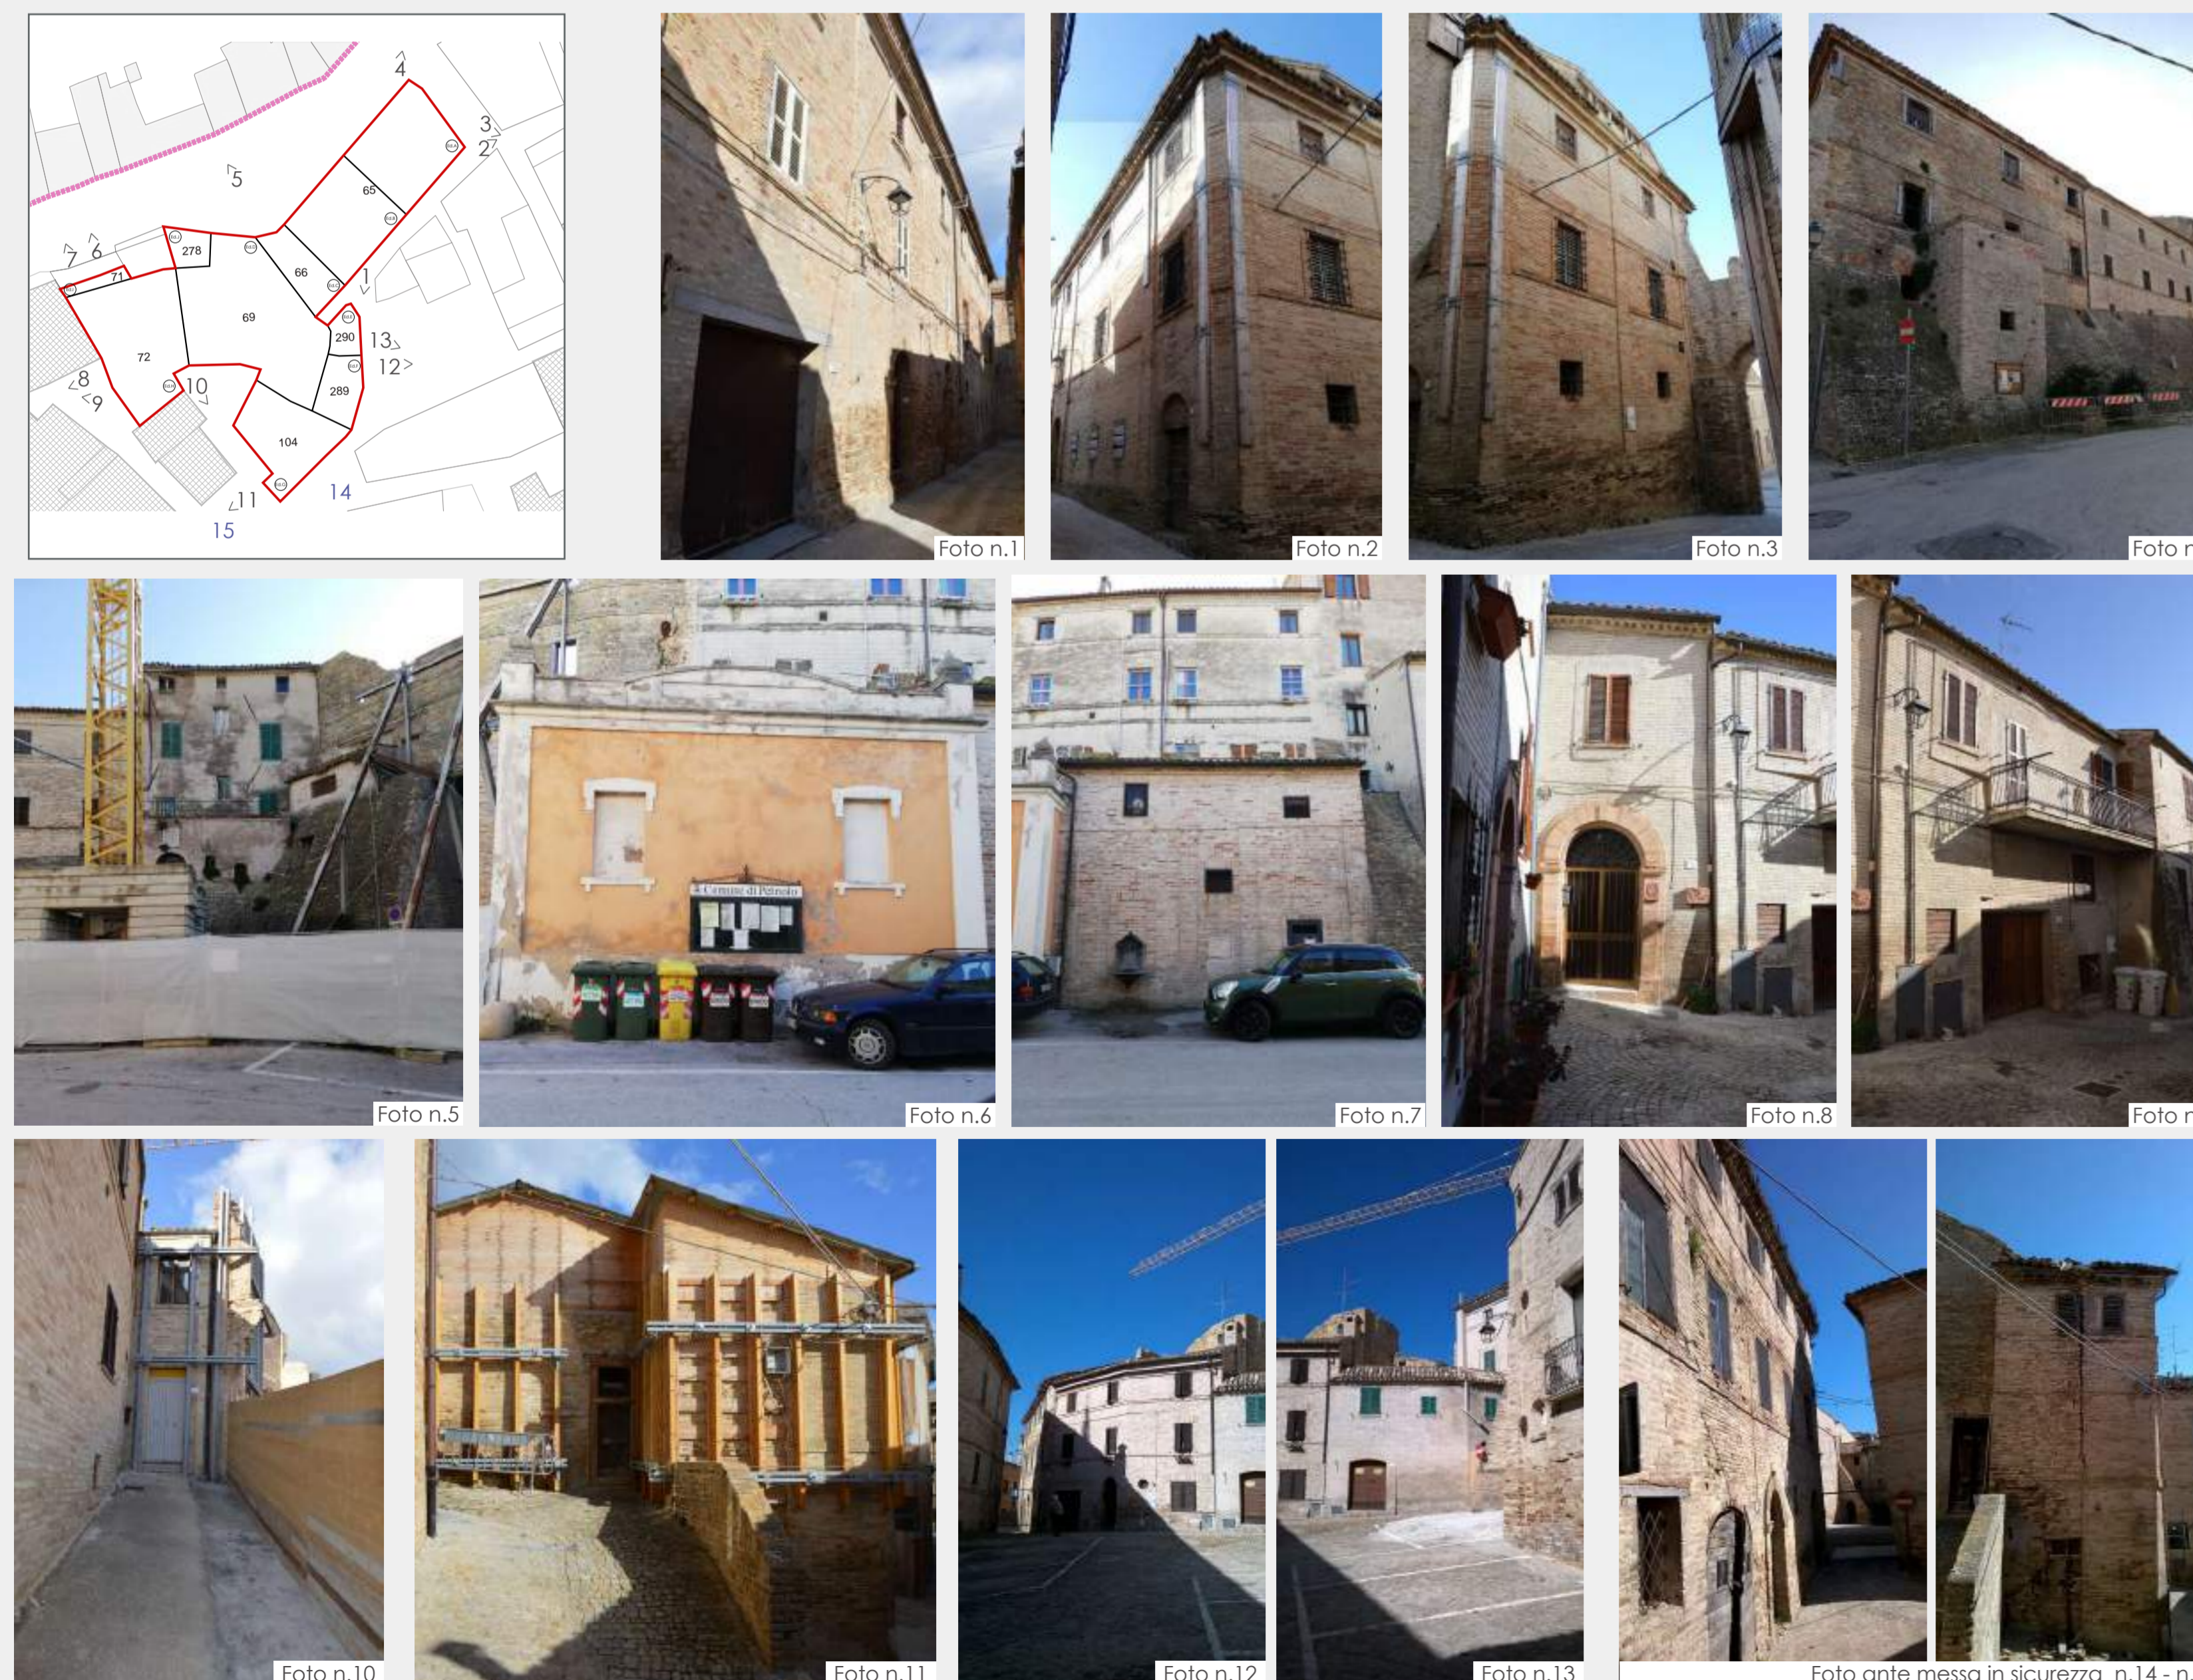
Il paramento esterno delle facciate è interamente in muratura faccia a vista. La tessitura tuttavia non risulta uniforme ed omogenea, probabilmente a causa dei fenomeni di abbandono e degrado di alcuni edifici. A seguito di interventi di messa in sicurezza si è proceduto alla rimozione di un piano dell'edificio identificato alla particella 104, intervento che ha mutato anche l'aspetto volumetrico e percettivo dello spazio. Di notevole rilevanza la presenza delle mura castellane sulle quali si sviluppa il complesso degli edifici, e della Porta-Torre del secolo XII, porta di accesso al castello, elemento di notevole valore storico e architettonico, oggi invisibile. Si evidenzia inoltre la presenza di una targa dedicata a Giovanni Ginobili.
